KONTROLLE DER POLYMERISATION DER FLASCHE R1234YF

Artikelnummer : AC 2034

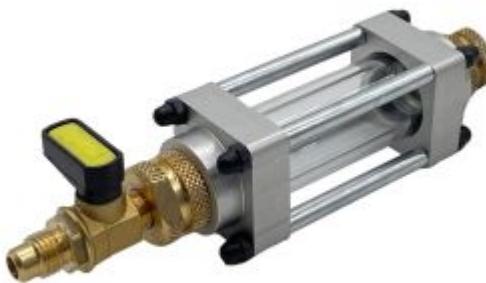
Artikelbezeichnung KONTROLLE DER POLYMERISATION DER FLASCHE R1234YF

Mehr Produkt	Schnell und einfach
Dauer der Garantie	2 Jahre
Tarifcode	Normaler Tarif (TN)
Garantieverfahren	DIAGNOSTIC
Kundenvorteil	Überprüfen Sie in Sekundenschnelle die Gasqualität Ihrer Flasche und ob es keine Polymerisation gibt.

Texte Die Polymerisation von HFO R1234yf ist das Ergebnis einer chemischen Reaktion, die unter bestimmten Temperatur- und Feuchtigkeitsbedingungen stattfindet. Dabei können die Moleküle des Hydrofluorolefins mit anderen Substanzen interagieren, wodurch das Fluid bei der Entspannung erstarrt. Diese Verfestigung kann Schläuche, Trockner, Expansionsventile und sogar den Kompressor verstopfen und erhebliche Reparaturkosten verursachen.

Reinigen Sie den Filter nach jedem Gebrauch, damit er wieder verwendet werden kann.
