CONTROL DE POLIMERIZACIÓN DE CILINDROS R1234YF

Referencia : AC 2034

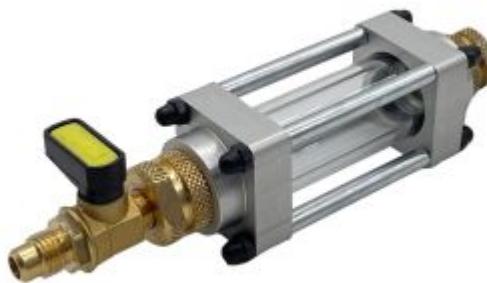
Introducción La polimerización del gas R1234YF puede causar graves daños en estaciones y vehículos Hoy en día, es esencial comprobar la calidad del gas de las botellas antes de realizar cualquier trabajo.

Ventaja para el cliente Compruebe la calidad del gas de su bombona y la ausencia de polimerización en sólo unos segundos.

Texto La polimerización del HFO R1234yf es el resultado de una reacción química que se produce en determinadas condiciones de temperatura y humedad. En estas condiciones, las moléculas de hidrofluorolefina pueden interactuar con otras sustancias, haciendo que el fluido se solidifique al expandirse. Esta solidificación puede bloquear la manguera, el deshidratador, la válvula de expansión o incluso el compresor, lo que conlleva unos costes de reparación considerables.

- La presencia residual de ciertos aditivos utilizados para limpiar los cilindros de fluido, que no se eliminan suficientemente antes del llenado.
- Contacto del R1234yf con lubricantes o sustancias que contienen hidrocarburos.

Limpie el filtro después de cada uso para poder reutilizarlo.
